C'est une ferme qui abritait des hommes, des animaux et des outils, installée aux environs de Toulouse vraisemblablement entre le 18^{ème} et le 19^{ème} siècle. Au cours du 20^{ème} siècle elle a été laissée aux outils mécaniques et aux animaux. Le seul aménagement moderne qui a été apporté, était constitué de béton coulé sur le sol ainsi qu'une très rudimentaire ligne électrique.

Chantier réalisé en 2006 par R.A.H. INVENTERRE SCOP.

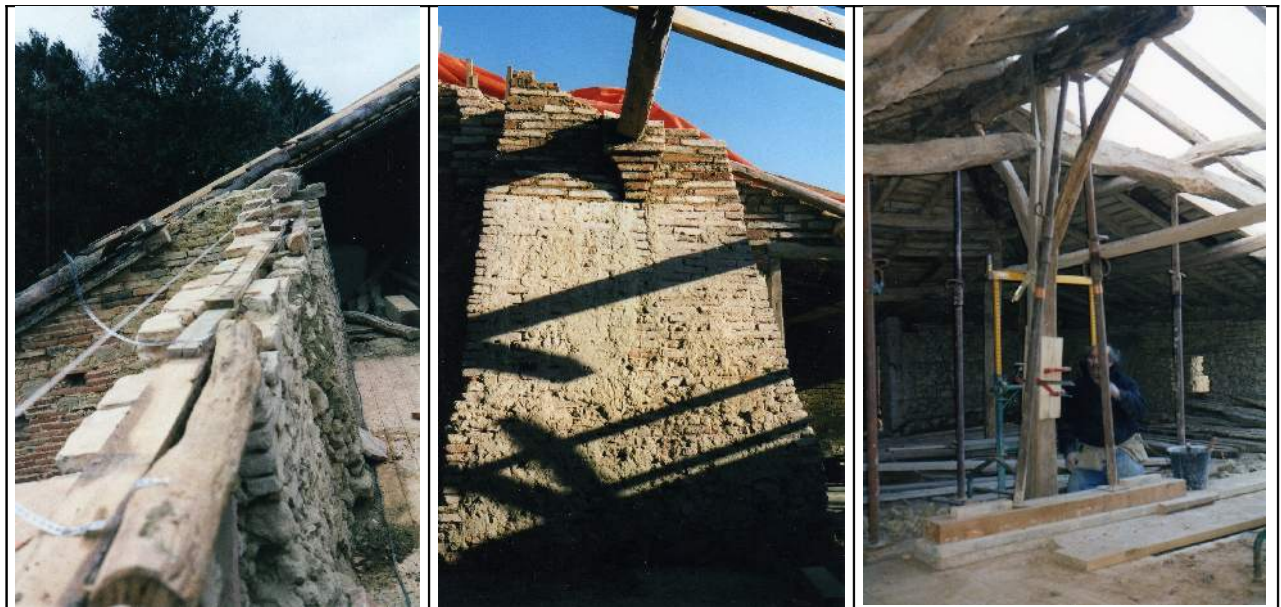
Quand nous sommes arrivés dans cette maison, la toiture, sans entretien depuis de nombreuses années, n'était plus très étanche.

Les travaux ont consisté d'abord en une rénovation de la toiture avec adjonction d'isolation et de plafond, en conservant toutes les pièces de bois encore en bon état. Le chaînage des murs au niveau de la toiture a été fait par l'adjonction d'une pièce de bois.

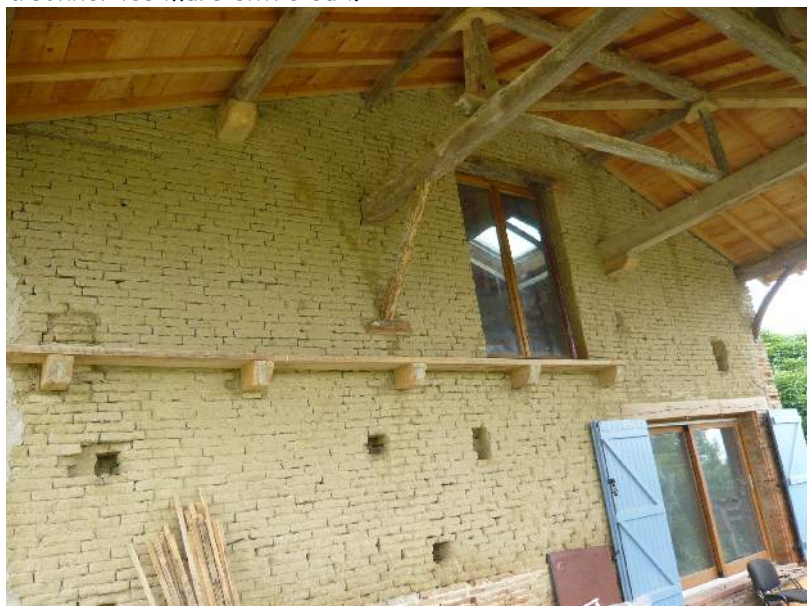
En effet, comme ces maisons étaient construites sans fondation sur un sol argileux, donc soumis aux variations climatiques annuelles, elles portent aujourd'hui la trace de fissures apparues parfois en saison très sèche. (Les fissures ont pu se refermer en saison humide). On portait alors sans doute beaucoup moins attention aux fissures que de nos jours.... Cette maçonnerie a donc une souplesse plutôt bien adaptée aux mouvements de terrains, mais les manières d'habiter aujourd'hui, et plus particulièrement l'isolation thermique suppose que les murs restent étanches aux courants d'air. C'est pourquoi il nous faut donner de la résistance mécanique à l'ensemble sans y mettre de la raideur: le bois en chaînage, plancher et charpente est le meilleur matériau pour cela.

Les planchers ont été révisés. Les poutres de plancher, les neuves comme les anciennes, autant que les poutres de la toiture, toutes les pièces importantes de bois ont été reliées entre elles par des courtes pièces, en bois également, et ainsi servent de tirants entre les murs. Ils permettent de liasonner les murs entre eux.
