C'est une ferme qui abritait des hommes, des animaux et des outils, installée aux environs de Toulouse vraisemblablement entre le 18^{ème} et le 19^{ème} siècle. Au cours du 20^{ème} siècle elle a été laissée aux outils mécaniques et aux animaux. Le seul aménagement moderne qui a été apporté, était constitué de béton coulé sur le sol ainsi qu'une très rudimentaire ligne électrique.

Chantier réalisé en 2006 par R.A.H. INVENTERRE SCOP.

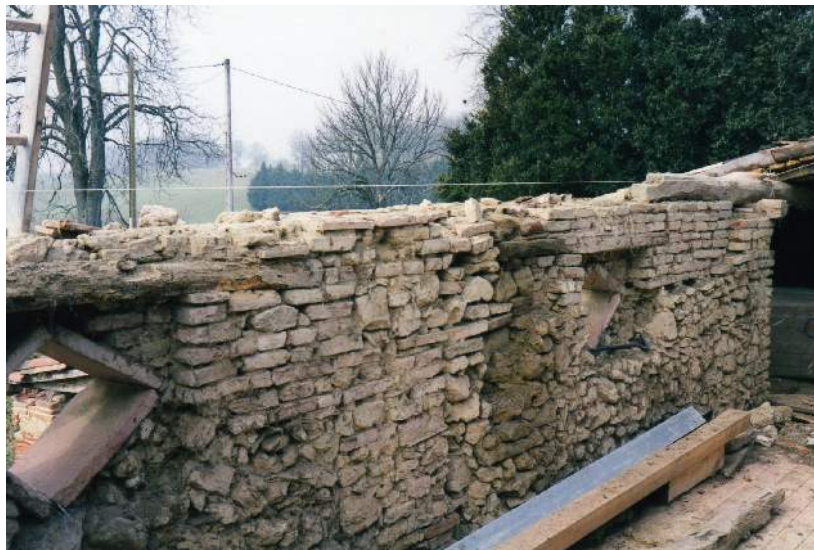
Les murs ont été bâtis en partie en colombage, dont il ne restait presque plus rien, en partie en adobes et en briques cuites, pour le pignon Est ainsi que pour une surélévation générale du bâtiment, et pour l'essentiel en une technique très répandue dans la campagne à l'est de Toulouse qui n'a pas de nom spécifique, qui utilise de la terre et des pierres, et dont on pourrait dire que c'est la variante locale des «pierres sauvages».

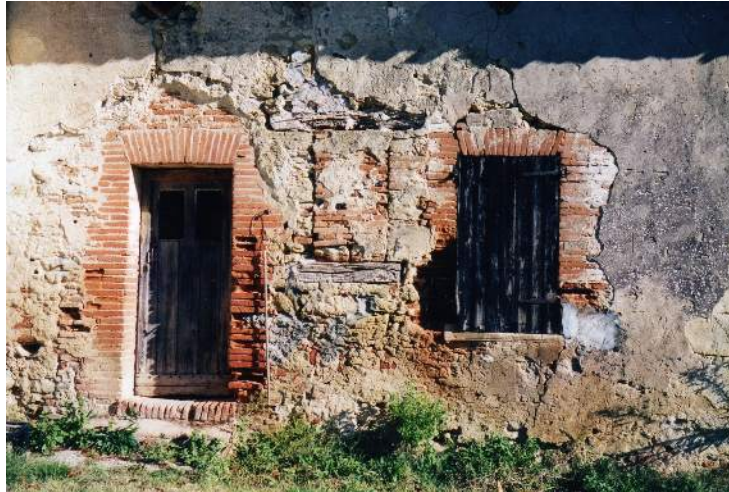
La plus grande partie de ce bâtiment est composée d'une maçonnerie de pierres montées à la terre, mais avec la particularité que la «roche» dont sont extraites les pierres est une «mauvaise» marne, sorte d'argile compactée lors des temps géologiques, étant de faible résistance mécanique, sensible à l'eau et au gel. De plus les éléments utilisés de cette roche sont de petite, voire de très petite dimension. C'est la terre qui les tient solidaires. Les entourages d'ouverture sont généralement en briques cuites.
